RELATÓRIO DE ANDAMENTO DE OBRA

RELATÓRIO DE ANDAMENTO DE OBRA OUTUBRO/21

RELATÓRIO DE ANDAMENTO DE OBRA LEOPOLDINA DE

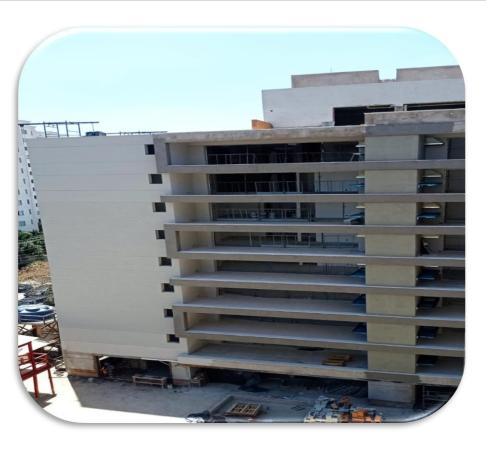
Início de aplicação de revestimento de fachada posterior da Torre – A.

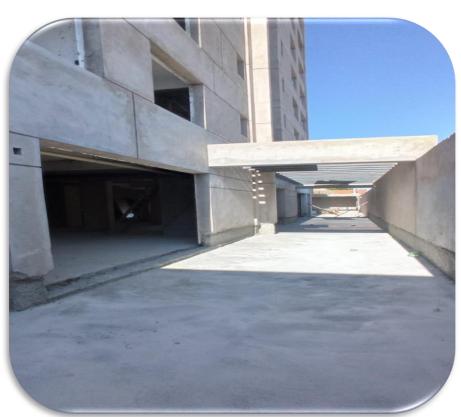
Revestimento de massa na lateral esquerda da Torre – B.

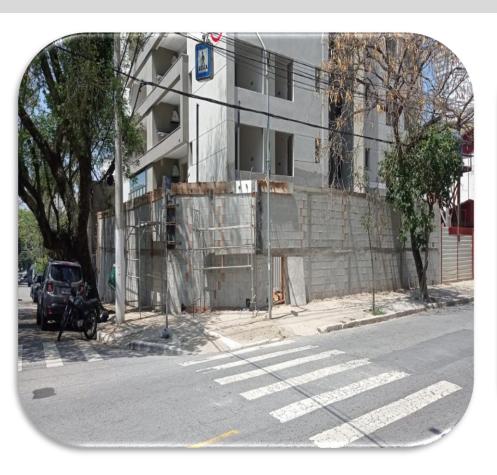
Início de muro de alvenaria em torno do condomínio.

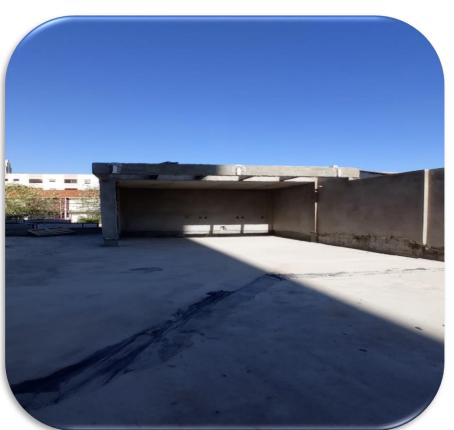
Revestimento de massa na churrasqueira da área comum.
